東北地方太平洋沖地震による茨城空港ターミナルビル内天井落下に関する速報(第2版)

その1/3：天井落下の概要

東北地方太平洋沖地震による茨城空港ターミナルビル内天井落下に関する速報(第1版)

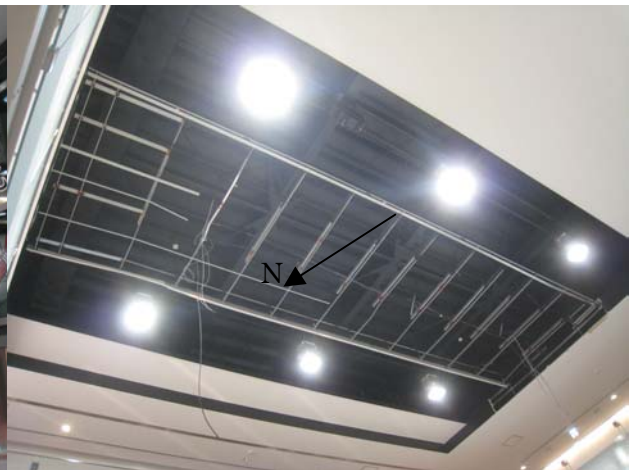
エントランスホール及び待合ロビーを兼ねた吹き抜け空間部(約 25.8m×11.2m、天井高 8.3m)の吊り天井の落下被害。照明の列と交互に 5 列に分けて設置された吊り天井のうちの最北側 1 列 (約 11.2m×3.0m) の天井材全体が本震時に落下した。天井は、軽量鉄骨下地の在来工法で天井材は捨て張り石膏ボード t9.5+ロックウール化粧吸音板 t15。吊り長は約 1600mm。

図 7 天井落下箇所(Nは北方位)

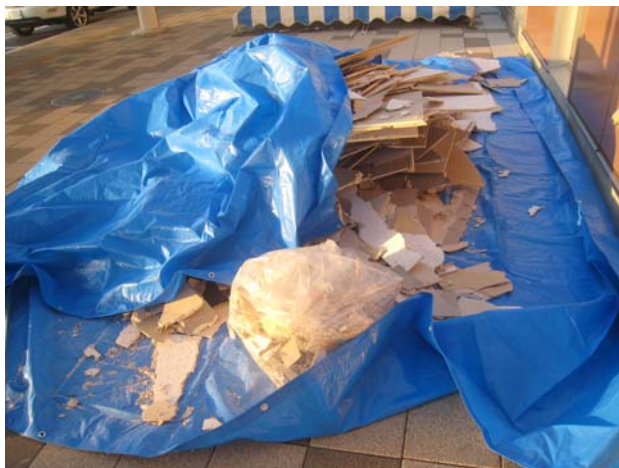
図 8 落下天井材

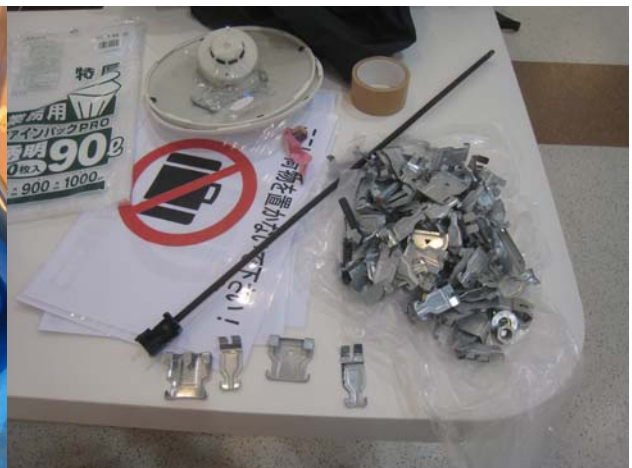
図 9 落下クリップ

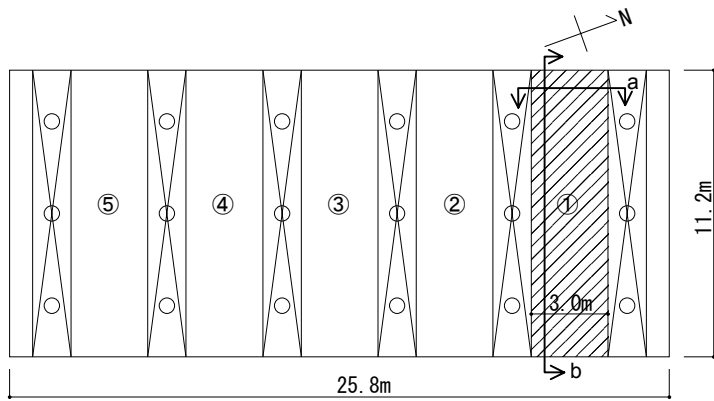
図 10 天井伏図

(ホール全体。斜線が落下部分。×部は天井の無い部分)

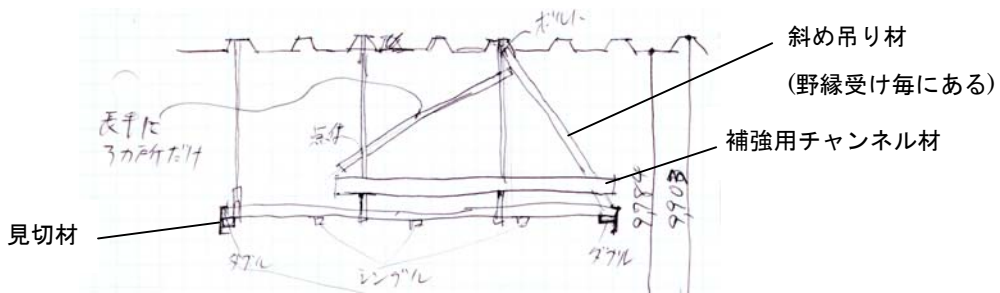
図 12 下地材の短手方向断面復元スケッチ (図 10 の a 方向)

図 14 に示すように、屋根側の打ち込みインサートの配置と天井配置が合わなかったようである。吊りボルト配置に対して天井面は幅方向に偏って取り付けられている(図 14 では最下列(上から 4 列目)に吊りボルトが無い)。そのため天井材とダブル野縁を吊るボルトがなく、この部分が片持ち状態となる。それを補強するためと思われるチャンネル材と、斜め吊り材が南側にのみ設けられている(図 12 の右部)。この斜め吊り材は野縁受け毎に設置されているが、それらの斜め吊り材と対となる斜め材が 3 箇所のみ設けられている(図 12 の書き込み)。2 本の斜め材の上端が合わさるように八の字に設置されており、野縁受けを介した三角形と台形によって南北の水平動に抵抗する形になっている。斜め材の取り付けは軽量下地材や吊りボルトへの点付け溶接(のように見える)が主で、国土交通省の推奨するような詳細にはなっていない。

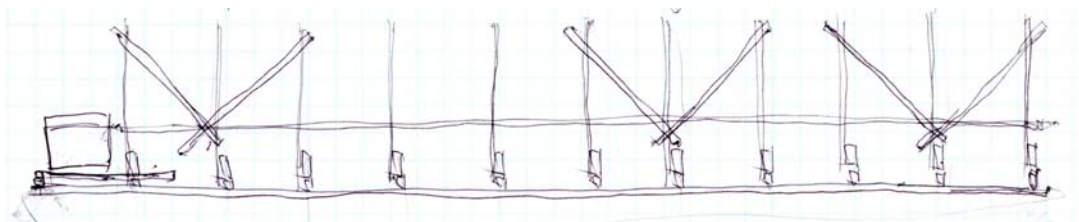
図 13 下地材の長手方向断面復元スケッチ (図 10 の b 方向)

天井長手方向の吊りボルト配置は、空調ダクトがある西側端を除き均等であるが、3 箇所設けられた斜め材の配置は南側に偏っている(図 13 に見える斜め材は図 14 の上から 4 列目の破線、南側の吊りボルトの列のみに設置されている)。

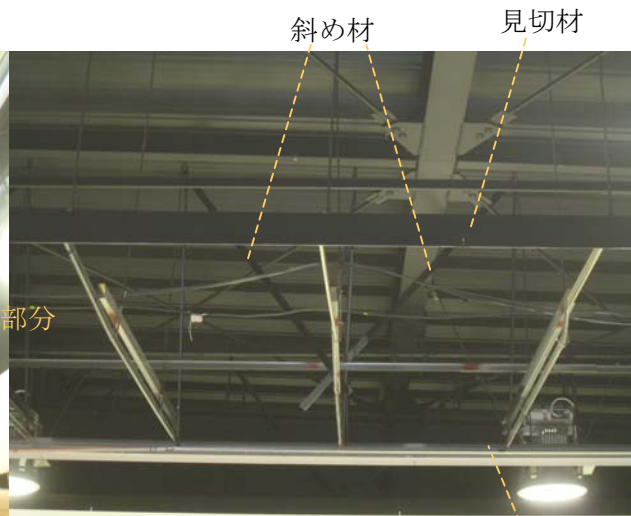
図 16 長手方向天井下地 見切材

天井の南北の両長辺は、背の黒い見切り材が走っている。見切り材の内側(天井に向いている側)は上下に 2 段に仕切られており、すべての野縁受けはこの上段にピンのような部材で留めつけられている。従って、見切り板と野縁受けを組み合わせたシステムは全体として並行クランクのような運動が可能となっていたものとも思われ、この運動自由度はクリップ金物及びビスを介して、天井板によって拘束されていたと思われる。下段は天井板がはまっていたものと思われる。

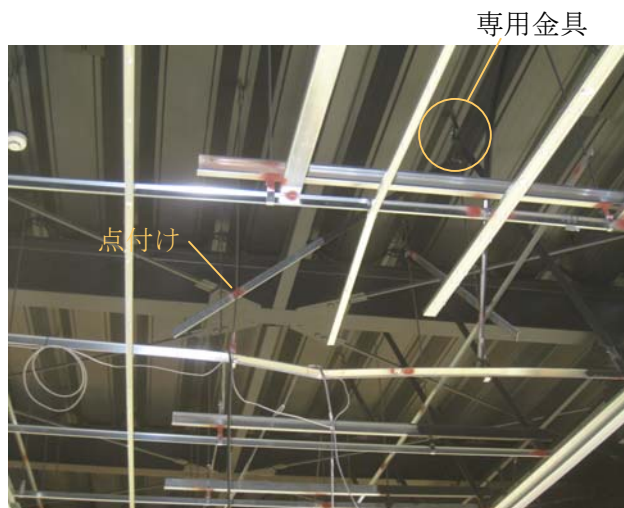
斜め材の上端は、吊りボルトの吊り元近くで専用金具で止められているが、下端は吊りボルト又は補強用のチャンネルつなぎ材に点付け溶接されている。長手方向端部は段差部に突きつけとなっており、クリアランスはない。その段差部は、落下した天井と接していた場所以外でも衝突による剥離落下が起きている。

図 17 斜め材接合部

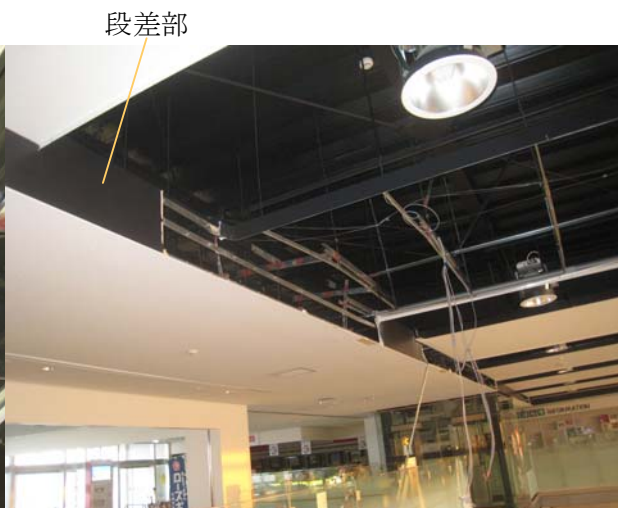
図 18 長手方向端部

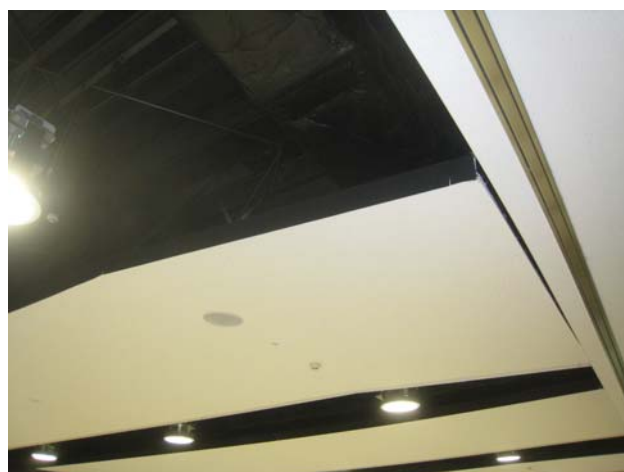
また、落下した列以外でも、下がり落ちるように変形した列などがあり、余震による落下の危険性がある。

図 19 変形した天井（図 10 の③列）

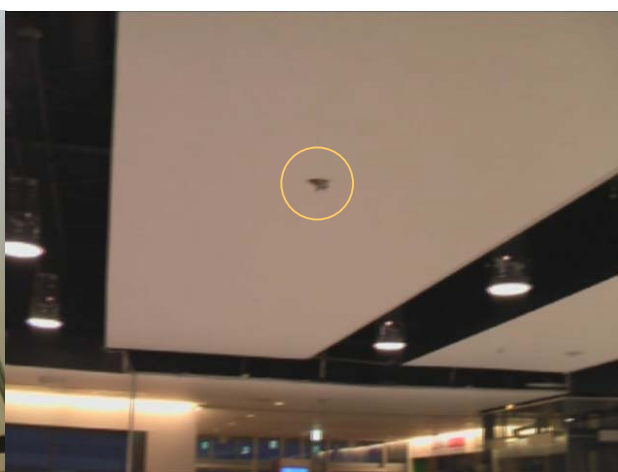
図 20 天井面の穴（図 10 の②列）
（点付け溶接が外れた下地材が貫通しかけているのだろうか。）

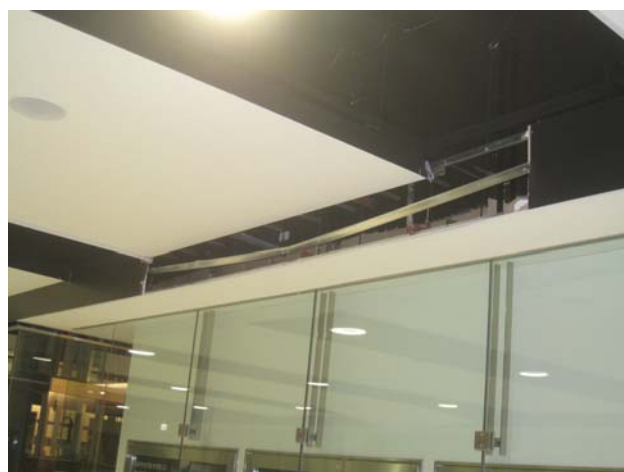
図 21 段差部の落下跡（図 10 の⑤列）

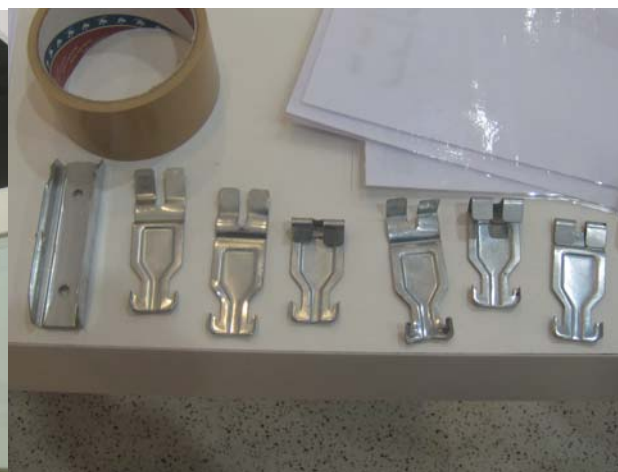
図 22 落下していたクリップ

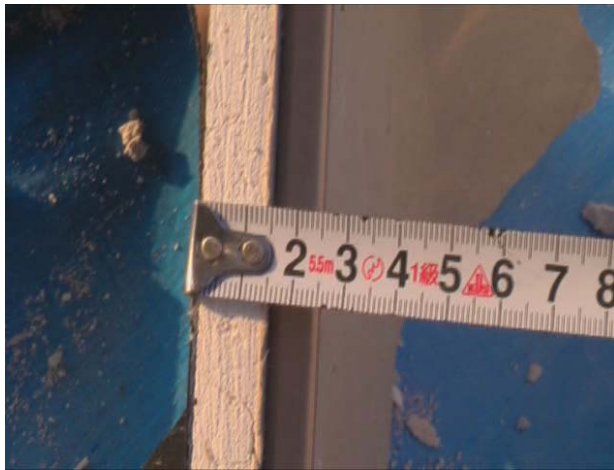
図 23 落下したロックウール化粧吸音板

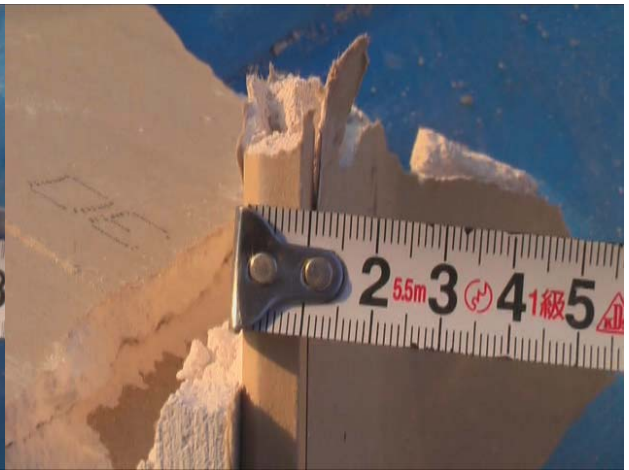
図 24 落下した捨て張り石こうボード

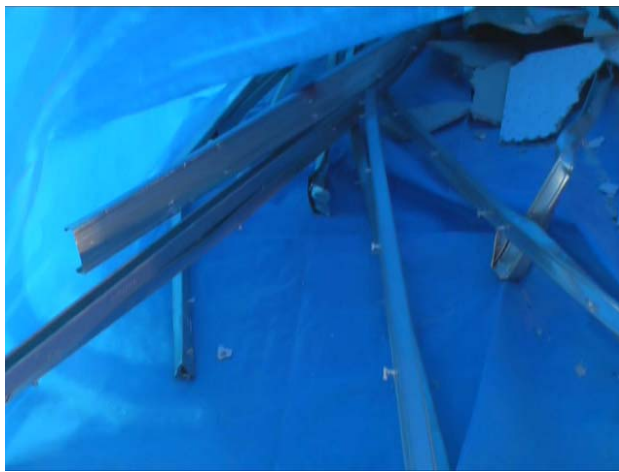
図 25 落下野縁

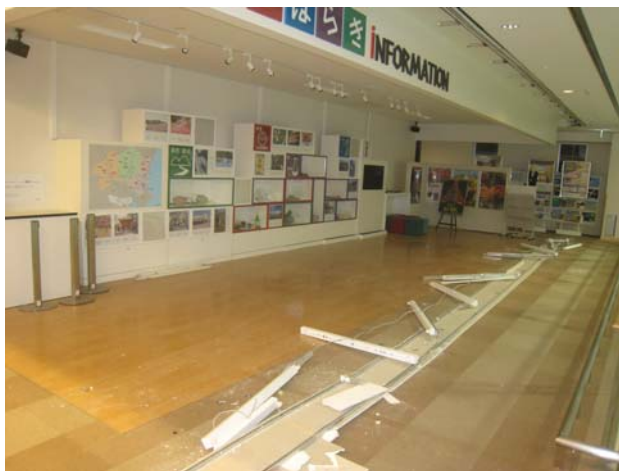
ロビー吹き抜け以外では、2階ギャラリーの間接照明及び天井が約11mにわたり落下した。また、売店天井の排煙ダクト口が下がり出た。天井高も比較的低いことから、これらの部分の詳細は本報告では割愛する。

図 26 間接照明部落下

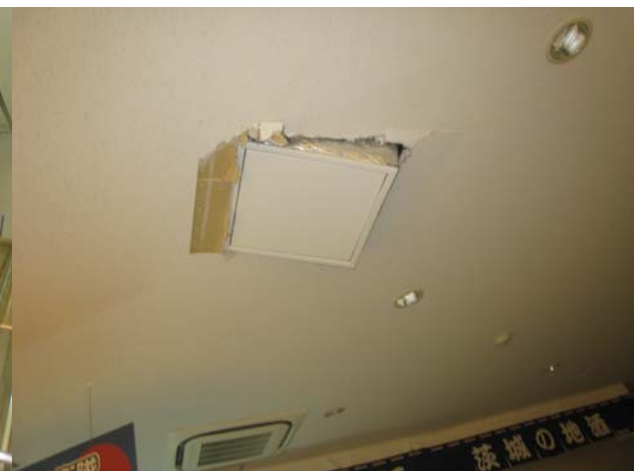
図 27 排煙ダクト口

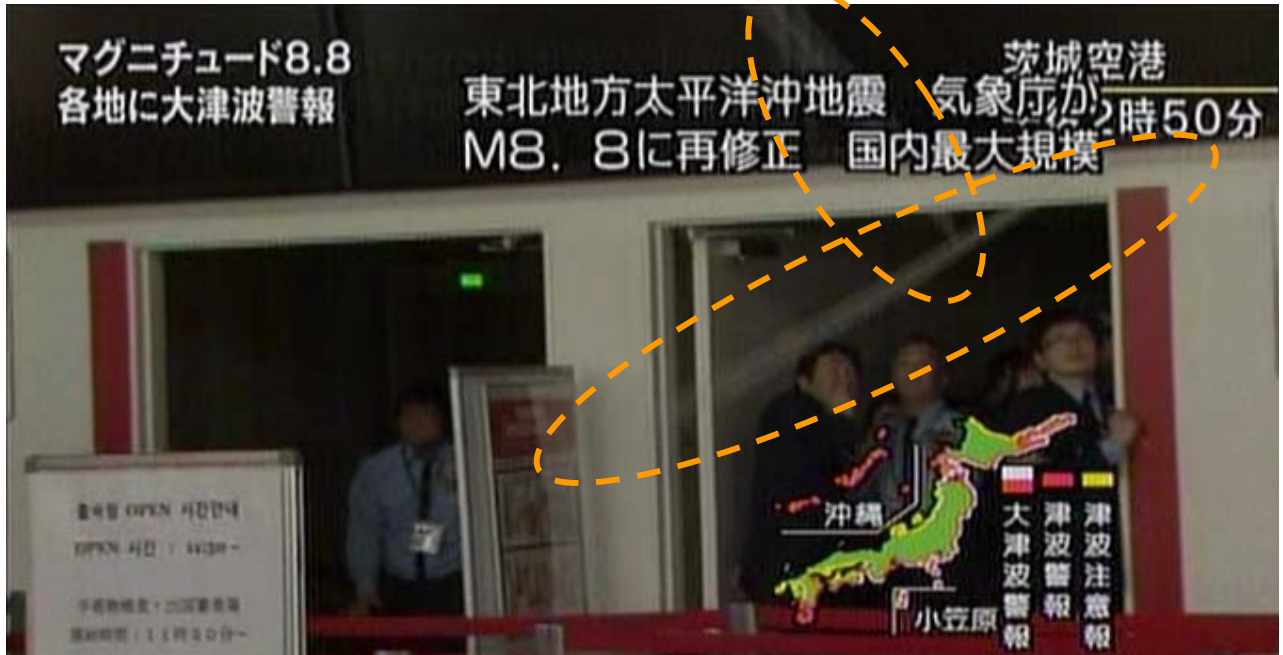
写真 NHK1 (0.0 s)：国際線保安通路に避難した人々の直前を、見切り材の化粧材と思われる部材が落下している。この時、通常電源が停電し、あとは非常灯のみが点灯する。

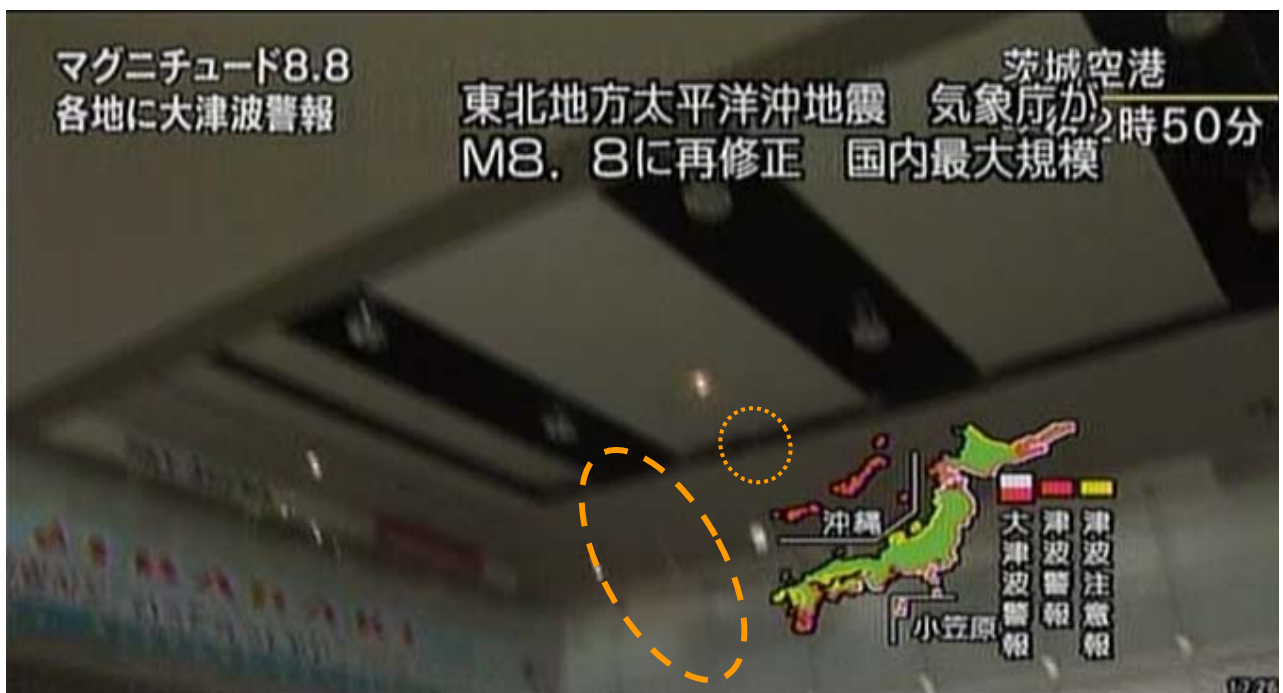
写真 NHK2 (2.9 s)：見切り材についていた化粧材と思われる部材がさらに落下している。段差部が天井幅の中央部で既に割れている。

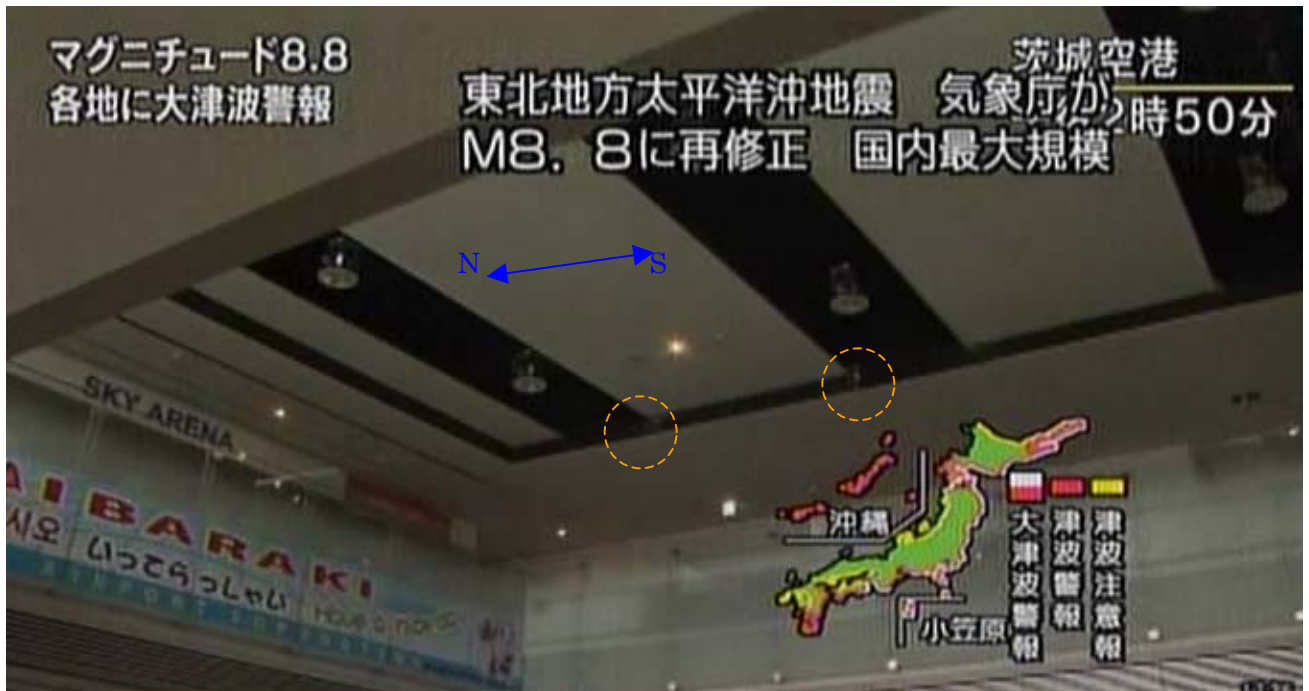
写真 NHK3 (3.5 s) : 照明は短い周期で主に南北方向に揺れているように見える。天井も段差部にこすりつけられるように主に南北方向に繰り返し揺れているように見える。

東西方向端部の段差部との間にはクリアランスがないため、大きく揺れているように見えないが、この部分も破損するため、強く繰り返し押し付けられているものと思われる。

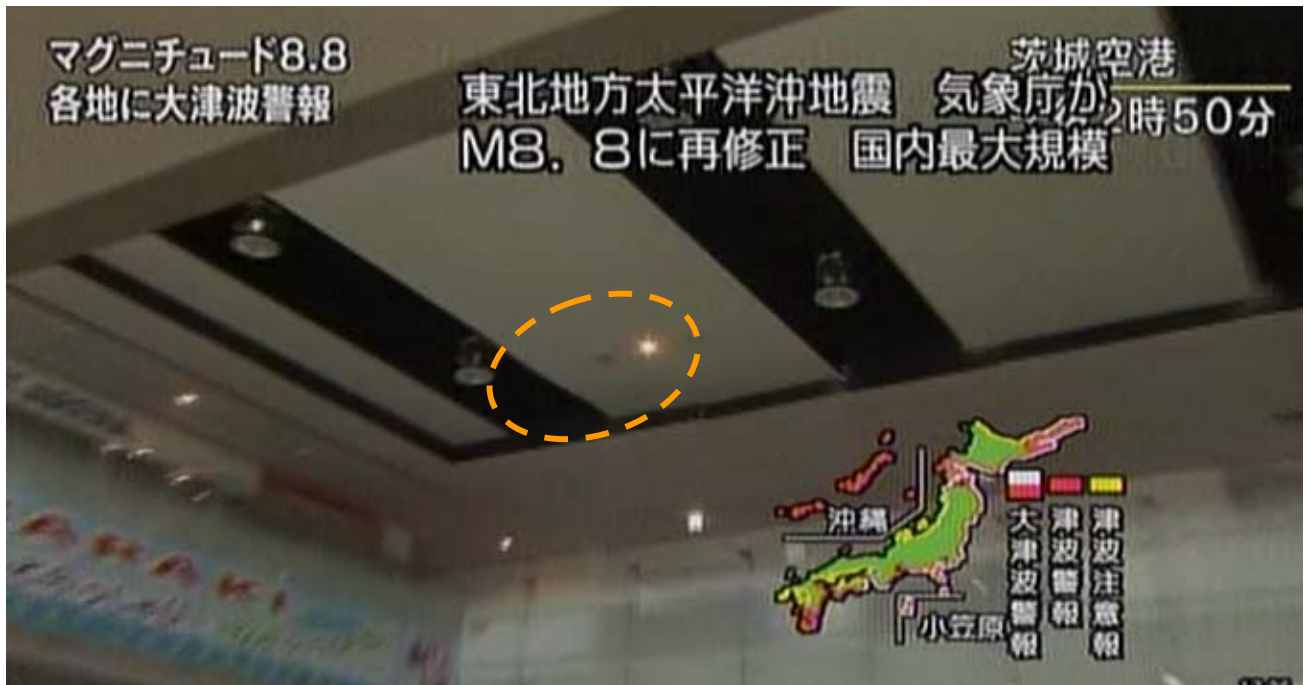
写真 NHK4 (5.3 s) : スピーカー及び非常灯が並んでいる部分を起点とするように、天井北側の長辺において天井材の面外への折れ曲がりが見える。

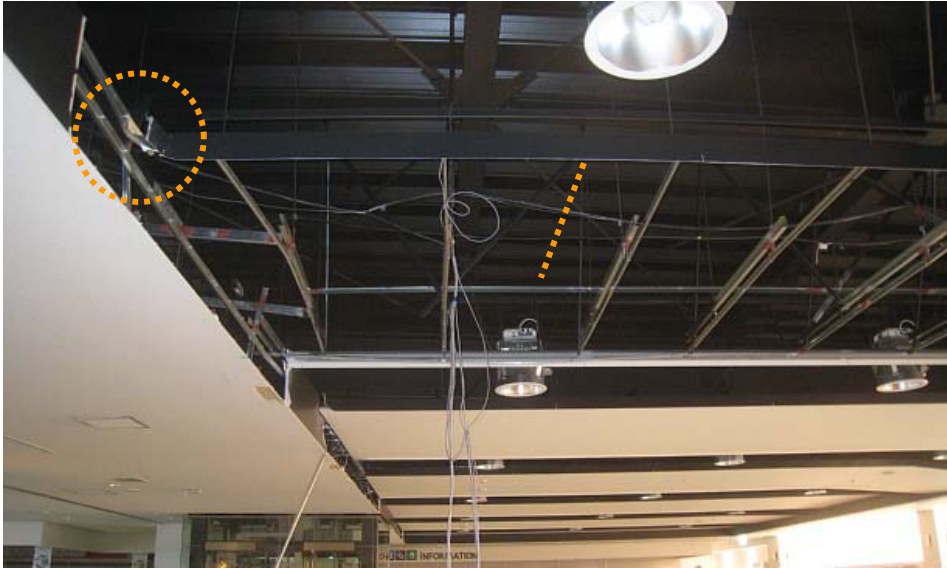
写真 1：この部分の被災後の写真。黄直線がスピーカのあった列の折れ曲り線。クリップ金物はほとんど残っていない。天井板の強い変形が、野縁受けの変形としてあまり残っていないことから、写真 NHK4 の時点で、この周辺のクリップ金物は変形して外れていたと考えられる。野縁受けは段差部側のものを除いてあまり変形がない。黒い見切り材の北東隅は先端が強く折れ曲がっている。

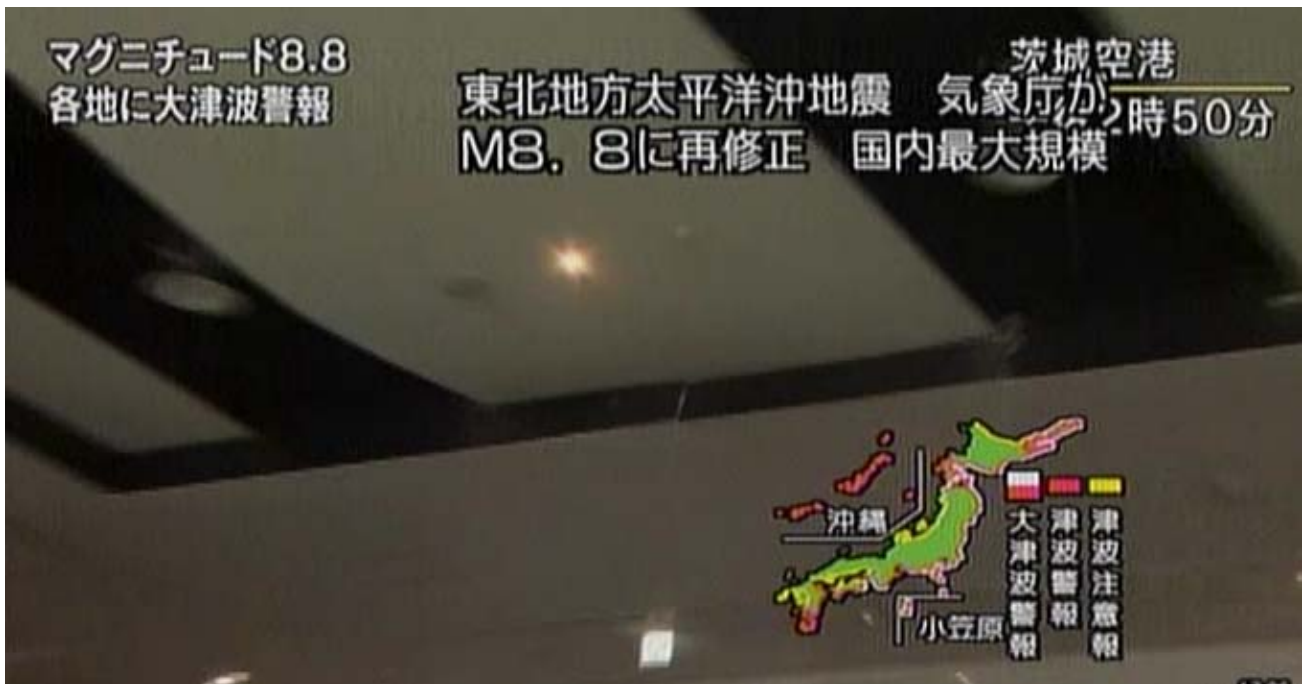
写真 NHK5 (5.6 s)：スピーカーと非常灯のラインの外側に垂れ下がり変形が現れる。北東隅部は逆に少し上がっているように見える。南東隅部も段差部に乗り上げるような形で若干上がっているように見える。

長辺方向の斜め材が反対側（南側）に偏って配置されているため、偏心により北側の変形が大きくなり、天井下地材は全体として平行四辺形に変形しようとし、クリップ金物との縁が切れるに従って、北側ほど段差部に強く当たっている可能性がある。

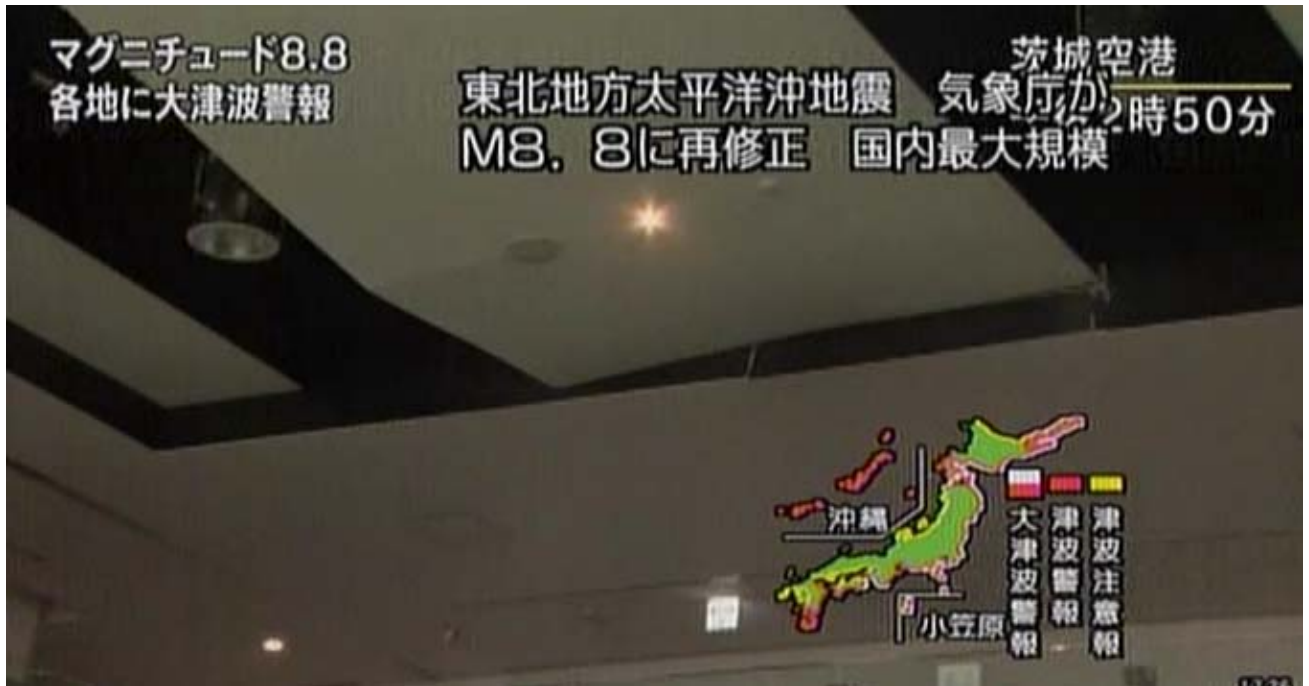
写真 NHK6 (5.9 s) : スピーカーのラインは天井の欠損が多いため、これに沿って天井材が折れるとともに、北東隅部が下がり始める。天井の変形状況から考えると、この時点では北東の角付近のクリップはほとんど外れている可能性が高い。上記の平行四辺形の変形に起因するのではないだろうか。

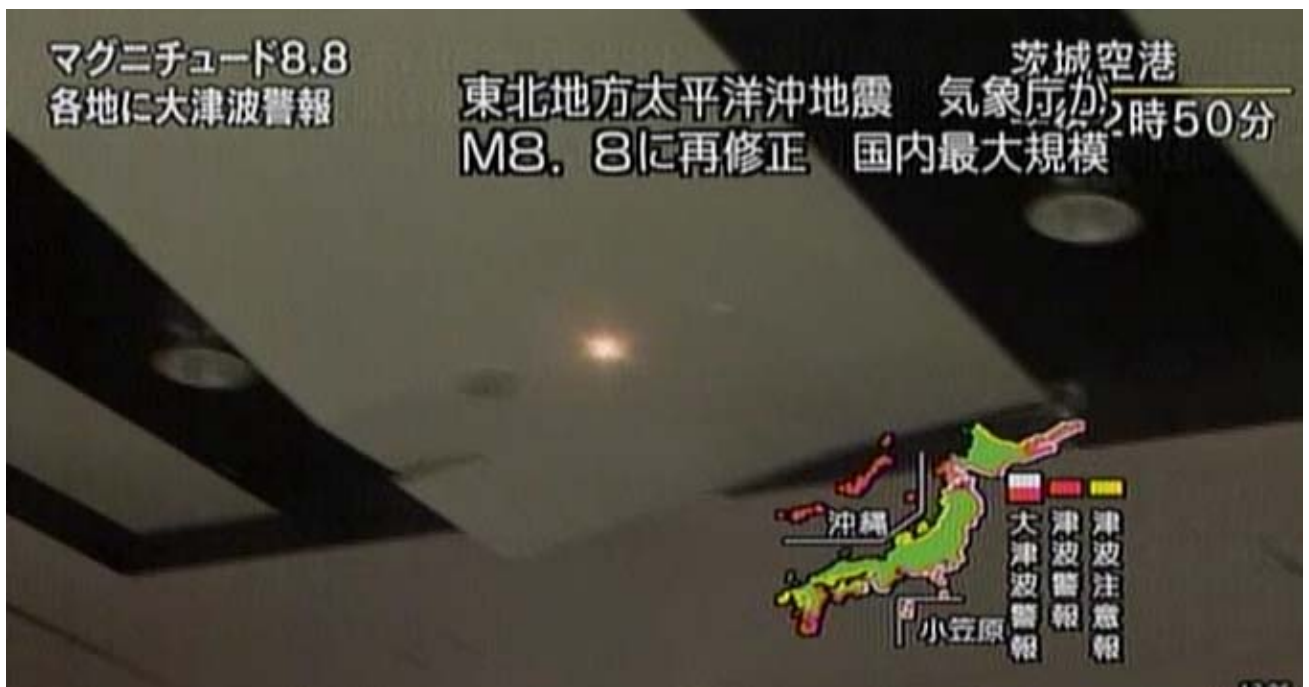
写真 NHK7 (6.6 s) : 折れた箇所より東側、天井材の継ぎ目あたりで天井材が裂けはじめる。南側長辺は下がらずに、北側のみ端から落ち続ける。北側長辺のダブル野縁も落ちていたことから、これらの落下は主にクリップが外れたことによるものと考えられる。

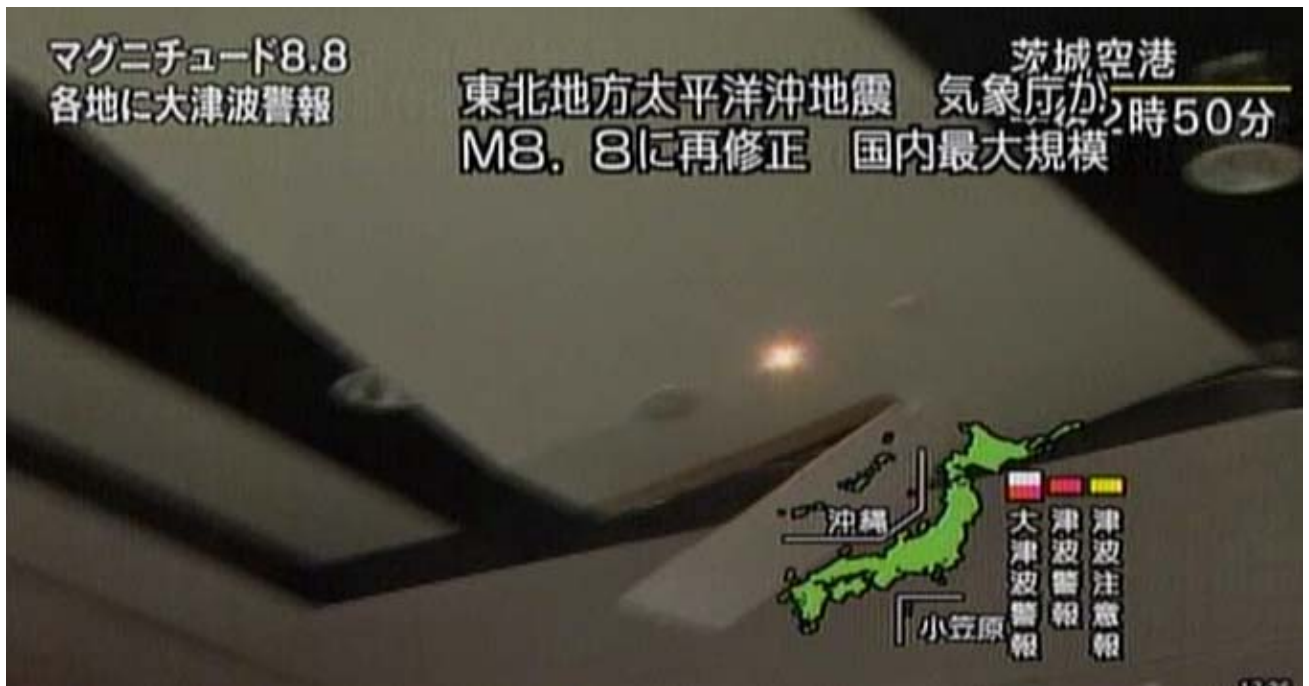
写真 NHK8 (7.1 s) : 裂け目から石膏ボードの余りが見える。仕上げの破損線はロックウール吸音版の継ぎ目に沿っているようだ。

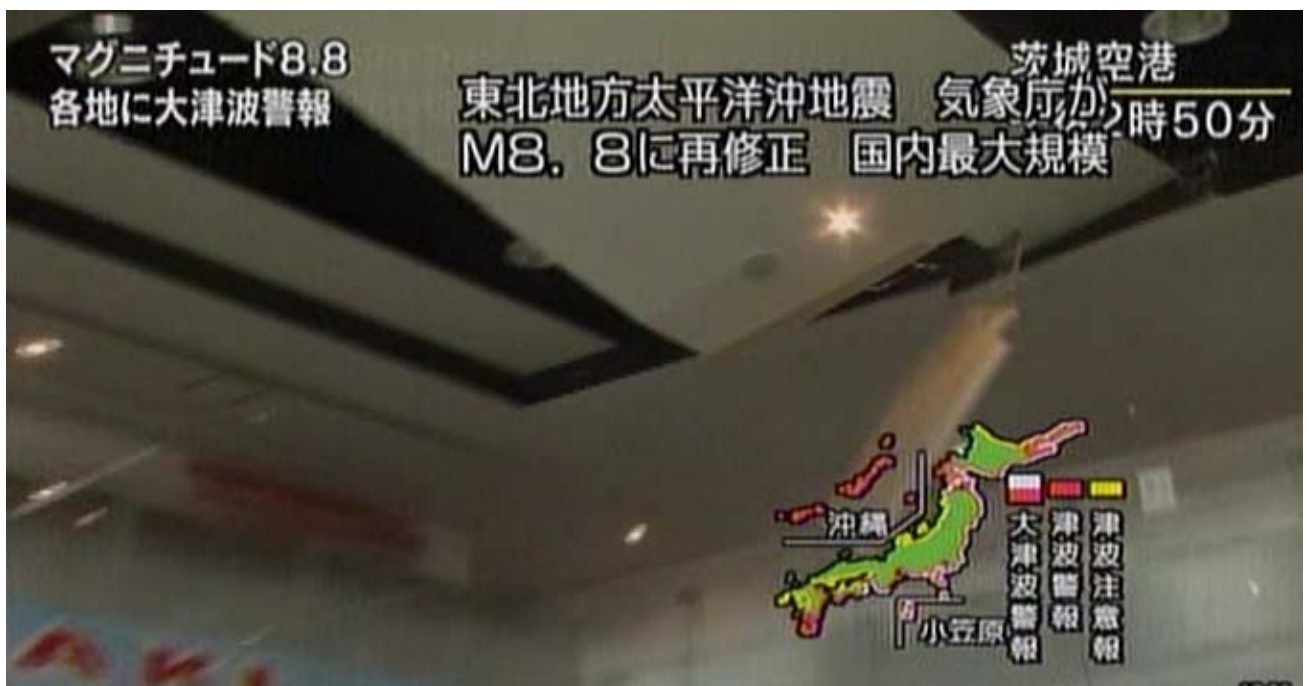
写真 NHK9 (7.5 s) : 裂けた天井材片が落下している。段差部寄りに、野縁材が2本ほどみえるため、先に落下中の天井材片は石膏ボードがビスの頭抜けをしていることがわかる。この時点で、天井全体が北東隅部からはっきりと落下状態になっている。南辺部分もたわみだしている。

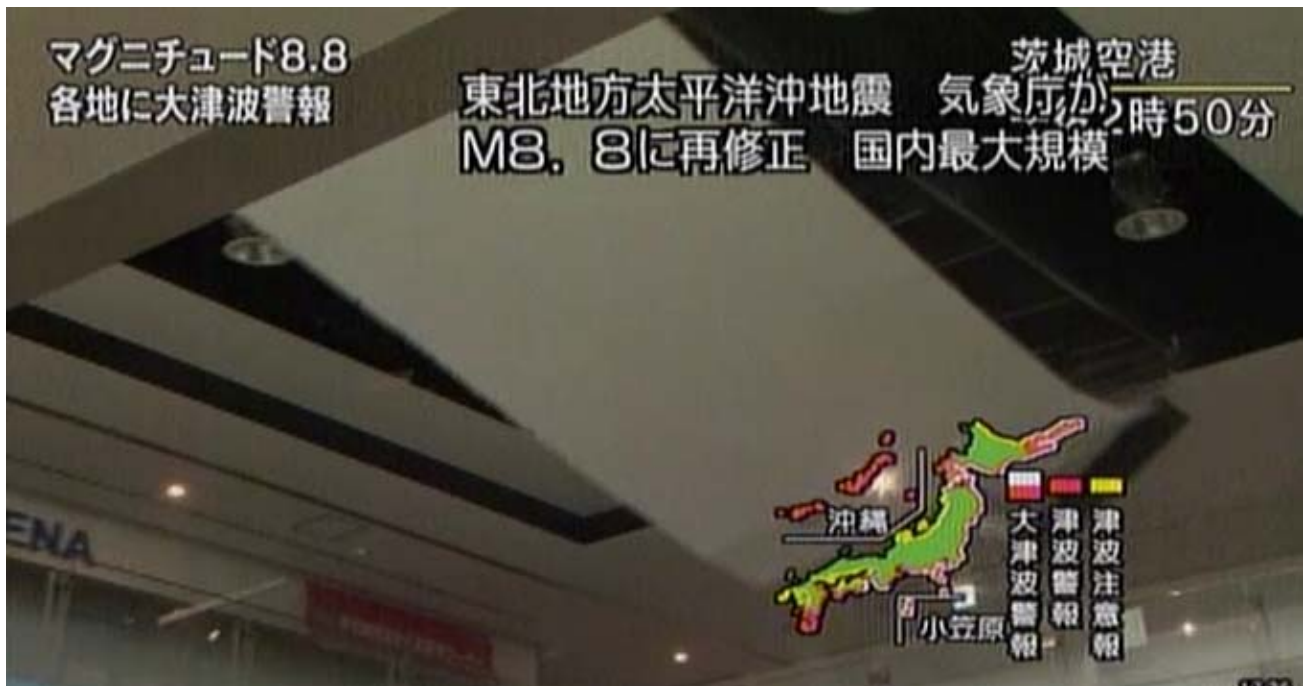
写真 NHK10 (8.1 s) : 南側長辺も一気に落下。南側長辺のダブル野縁は下地に残っており、この部分はビスの頭抜けによる落下であることがわかる。南東の段差部も一緒に落ちている。

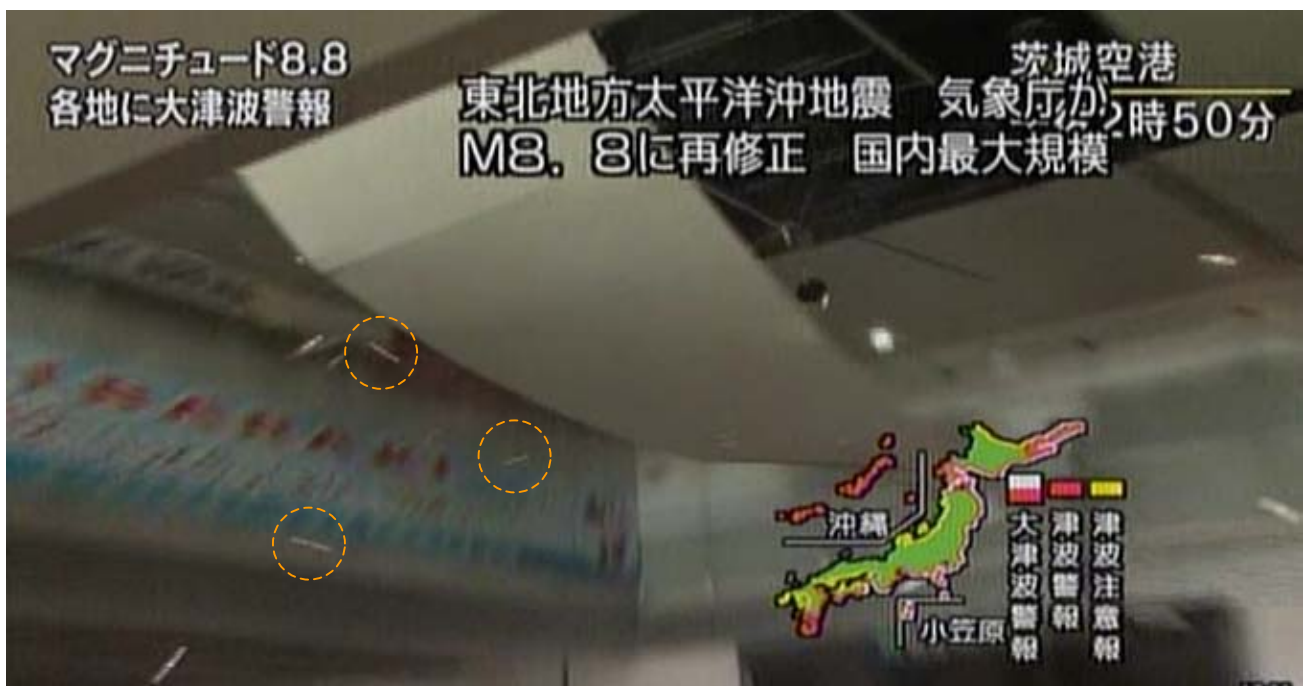
写真 NHK11 (8.8 s) : 全体が垂れ落ちるように落下。長辺に設けられていた見切り材の化粧部品も飛散している(黄丸)。

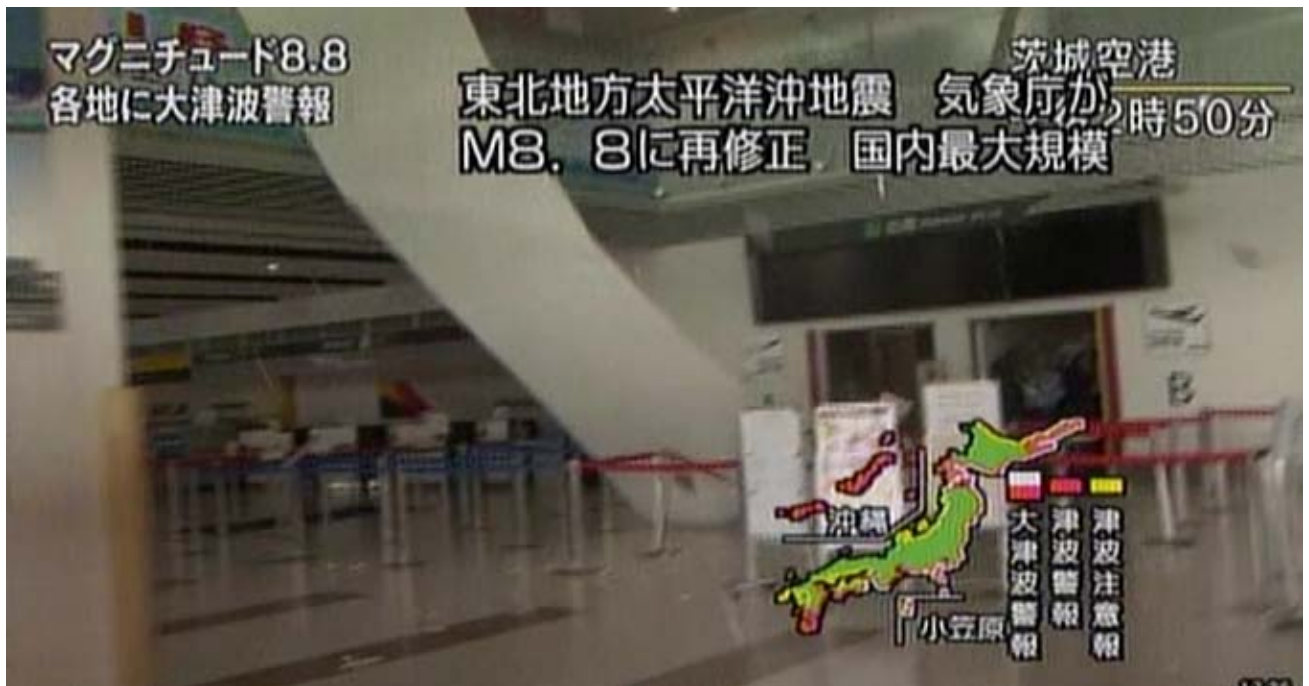
写真 NHK12 (9.5 s) : 端部が床に達する。最西部の天井はまだ上部にとどまっている。この部分は画面左のずっと上であるが、野縁が残り、ビスの頭抜けになって落下しているの、落下が追いつくのに遅れがある。最西部は吊りボルトが無いので、この時、最西部の野縁受けを支点として、端部がかなり跳ね上がるような挙動をしていると推測される。

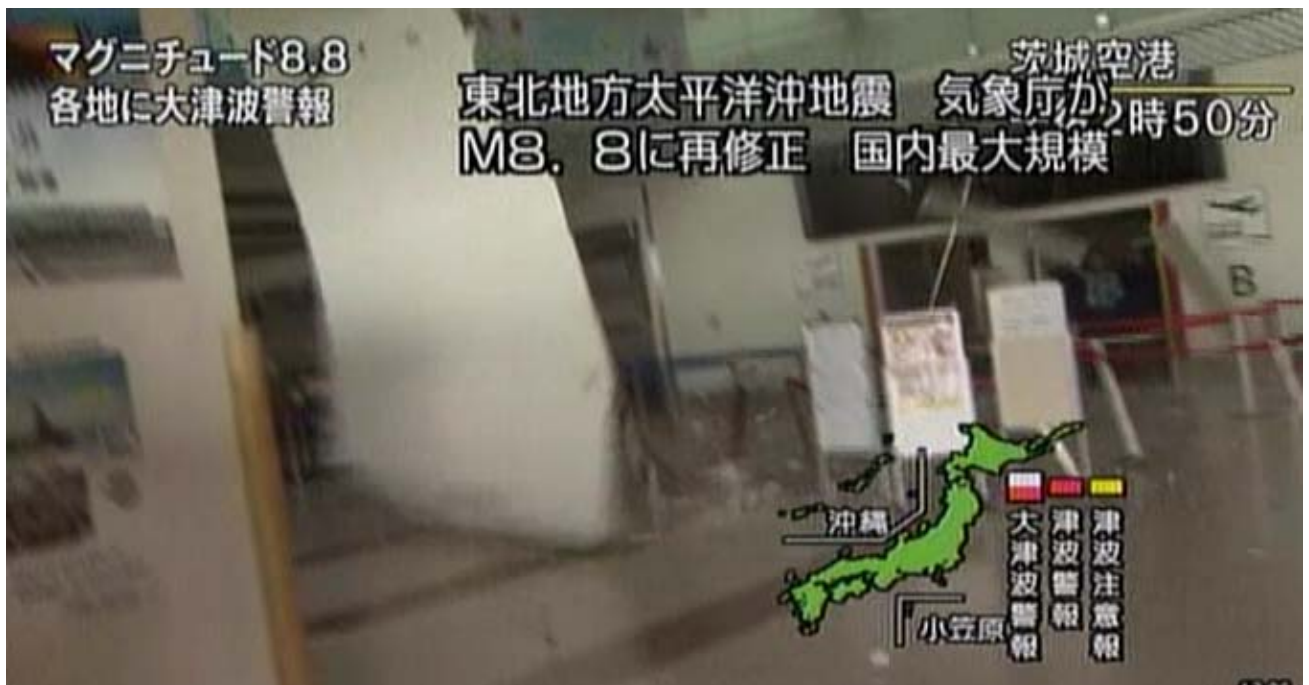
写真 NHK13 (9.9 s) : 床に到達した部分から粉々に脆く破損していく。

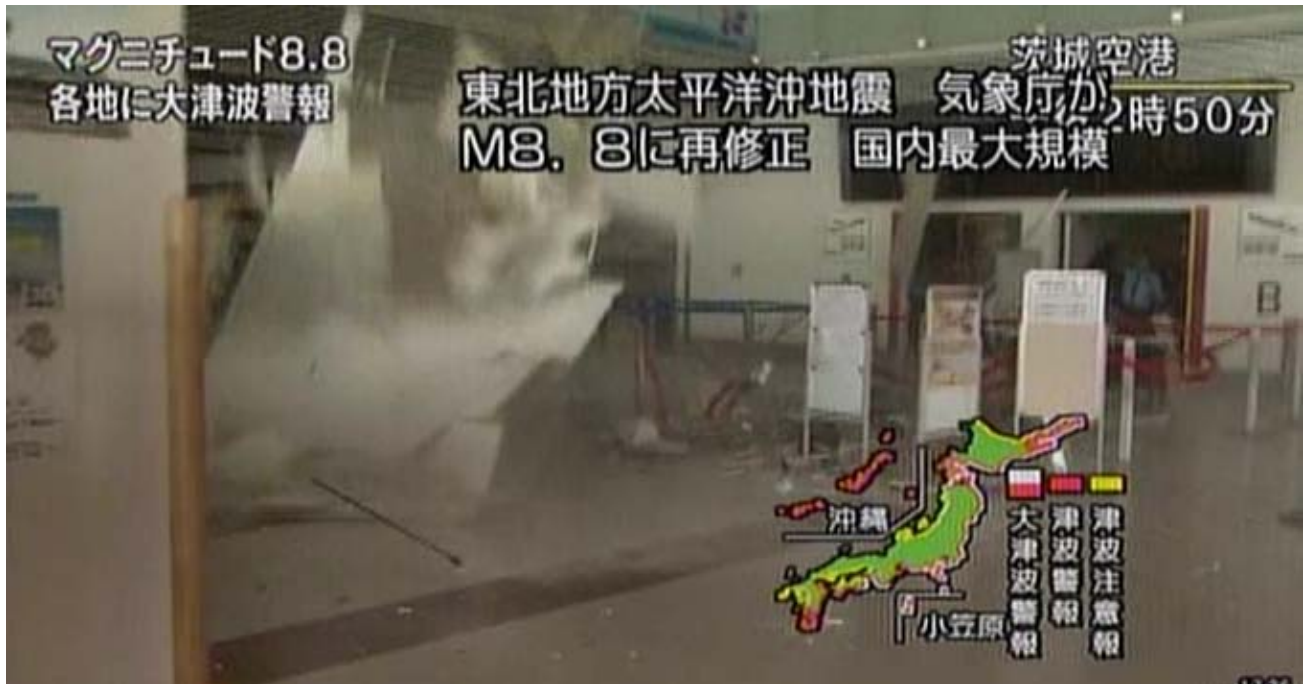
写真 NHK14 (10.3 s) : 天井西端部は先に落下した部分に逆に覆いかぶさるように落下している。手前に黒く塗った吊ボルトがクランプ金物とともに落下している。ハンガー金物等は付いてない。

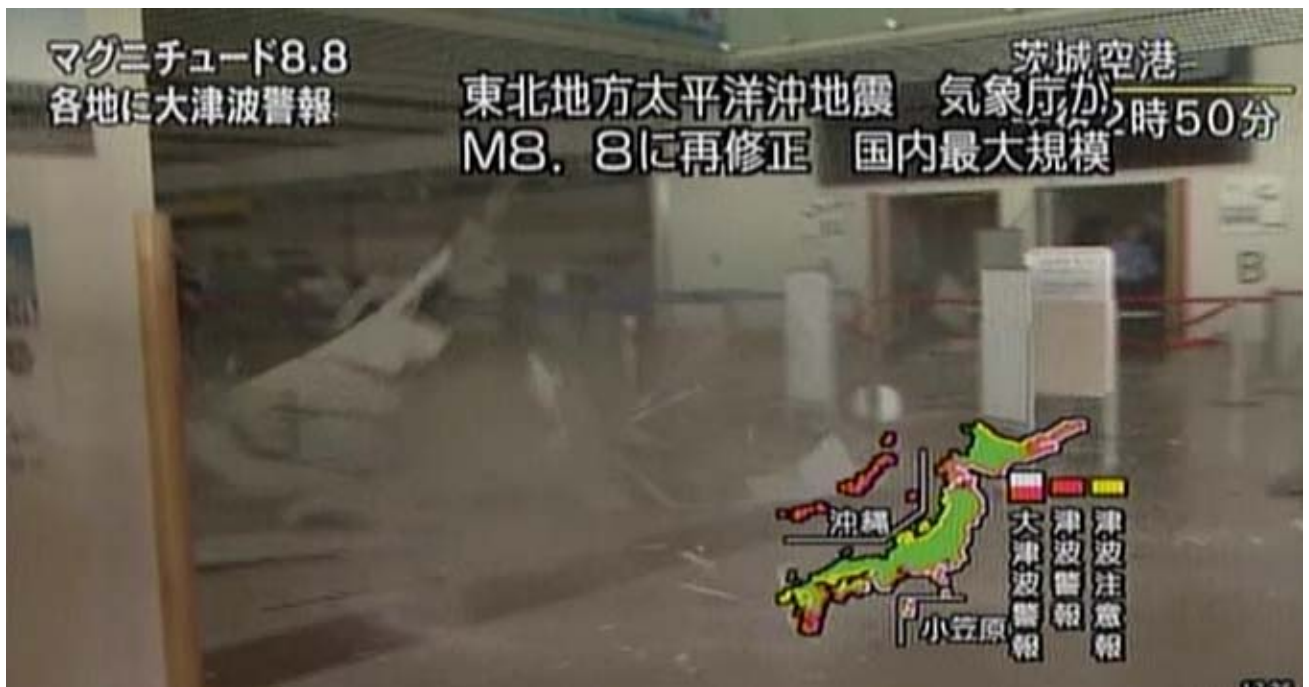
写真 NHK15 (10.7 s) : 石膏ボードによる脆い破壊が見られる。

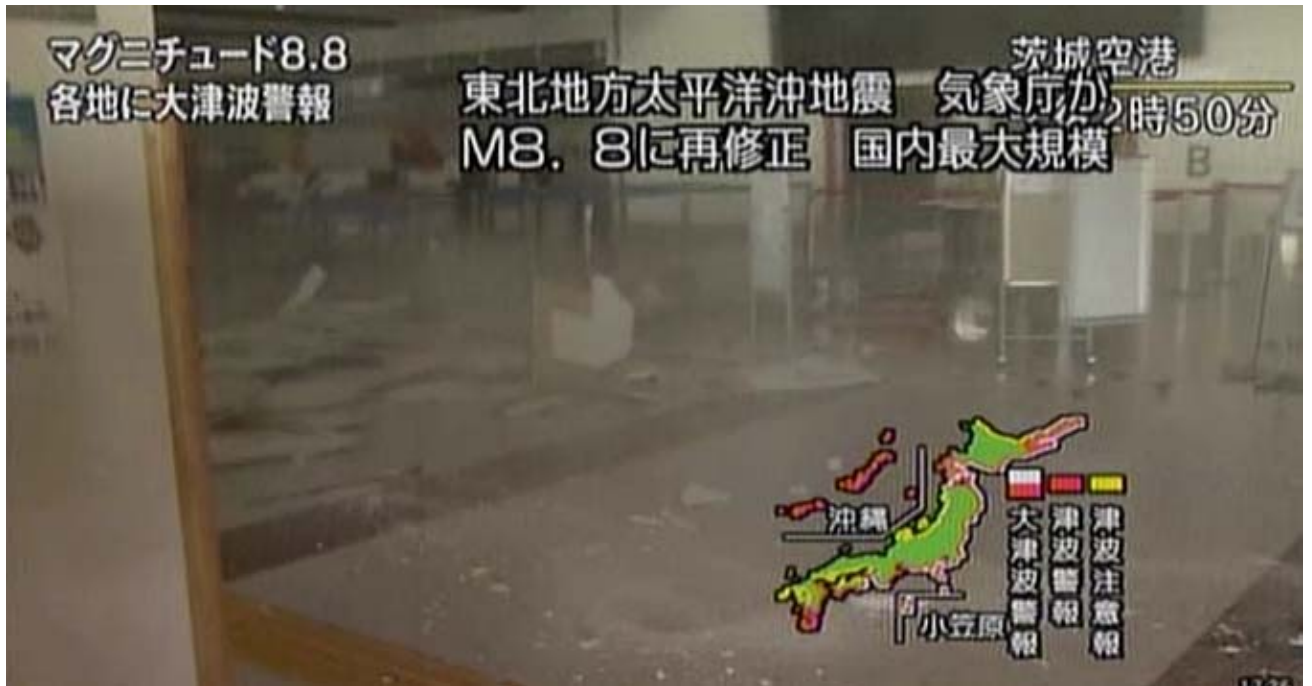
写真 NHK16 (11.3 s) : 石膏ボード下地の破損に伴う埃と残骸が散らばっている。

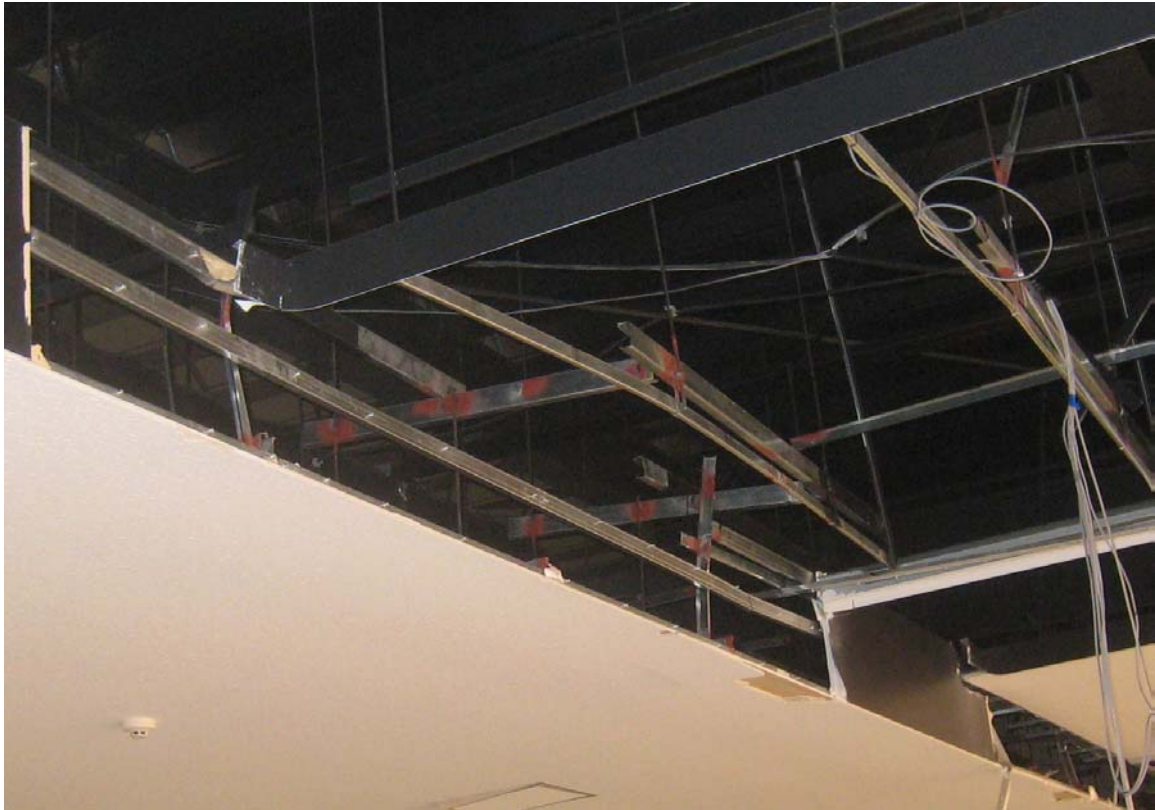
写真 2：東端見切り材端部。手前の北側の方が変形も大きい。

上記 2 枚の写真を見ると、(南側に偏った斜め材の配置により)、天井下地が平行四辺形に変形しようとし、特に北側が大きく動いたように推察される。

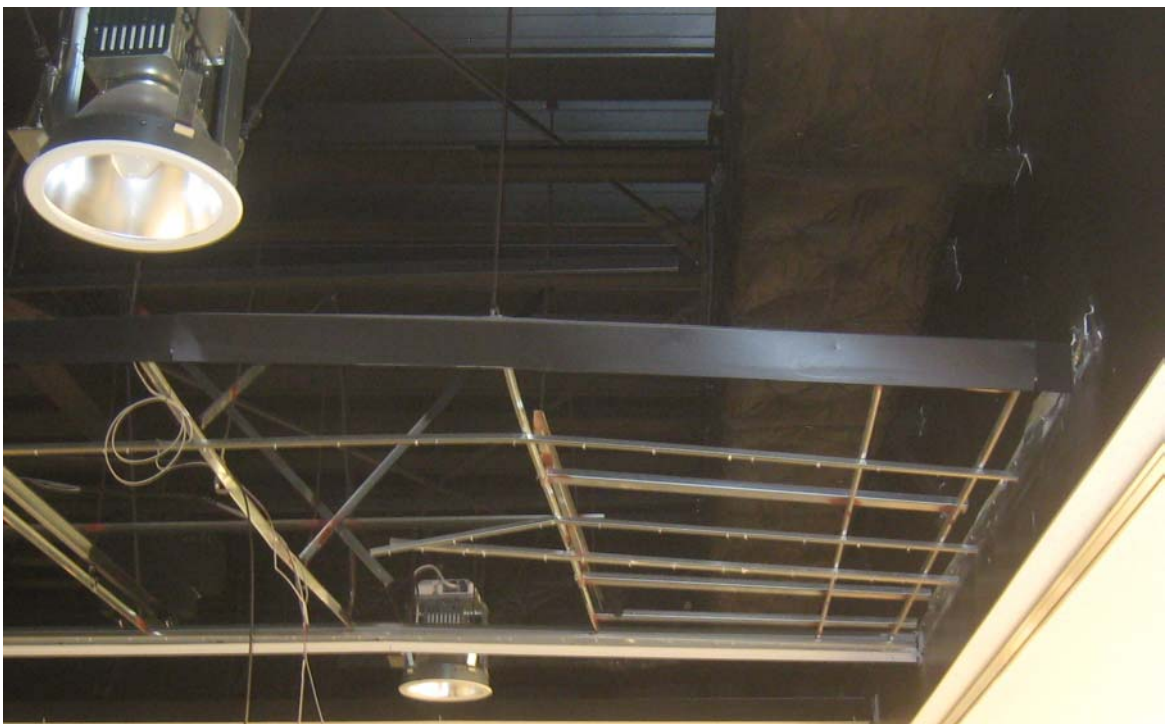
写真 3：西端の見切り材端部。手前の北側の方が変形も大きく、照明の脇で捩じれ座屈的な変形も生じている。段差部と当たった痕跡も強く残っている。

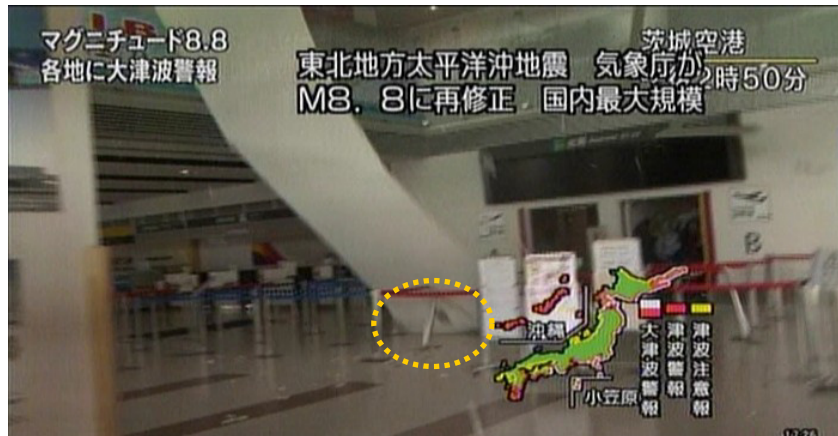
図1 落下した天井の最初に接地した部分

実際の天井の落下スピードをビデオから概算する。そのため、変化の見やすい部分として、落下天井の最初に接地する部分に着目する。実際のビデオ映像から推定した床上約 170cm の時のこの部分の落下スピードは 9m/s となった。天井高は 8.3m であるので、落下距離 6.6m における落下スピードということになる。
