東北地方太平洋沖地震による茨城空港ターミナルビル内天井落下に関する速報(第2版)

その1/3：天井落下の概要

東北地方太平洋沖地震による茨城空港ターミナルビル内天井落下に関する速報(第1版)

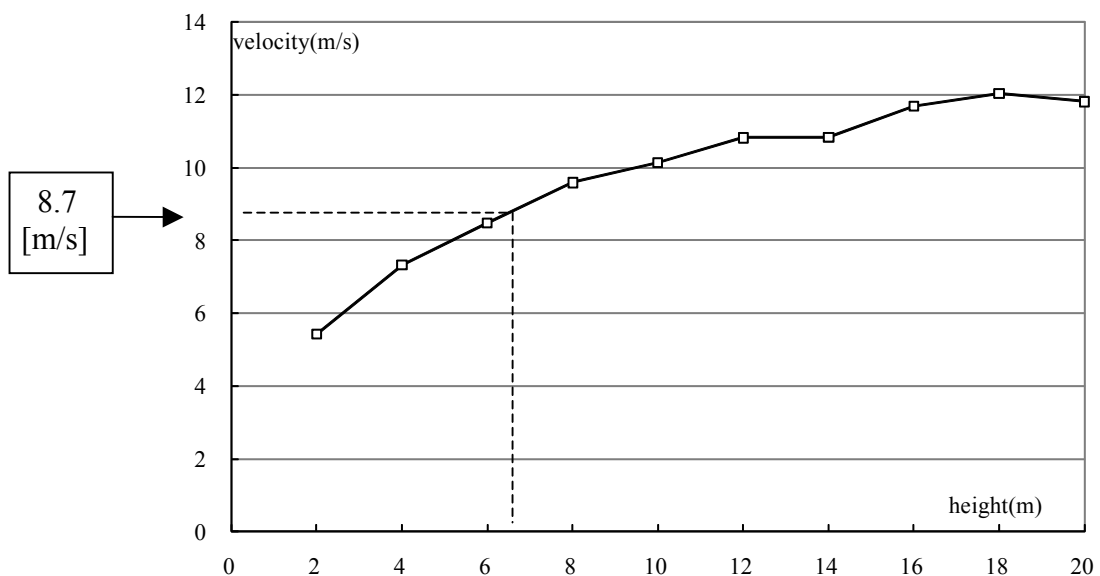
図2 野縁付き捨て張りの最大落下速度

ここで、文献による、落下高さ と 衝突直前の落下速度 の関係を表したグラフと比較する。野縁付き捨て張り(ケイ酸カルシウム板 t8+ロックウール吸音板 t12)の落下距離 6.6m における落下スピードは 8.7m/s である。これは概ね、上記の概算値 9m/s と一致する。従って、この場合は、一体となって落下している当該天井と、1枚 910mm×910mm の実験の天井板の、同じ落下距離に対する衝突直前のスピードはほぼ同一と考えることとする。

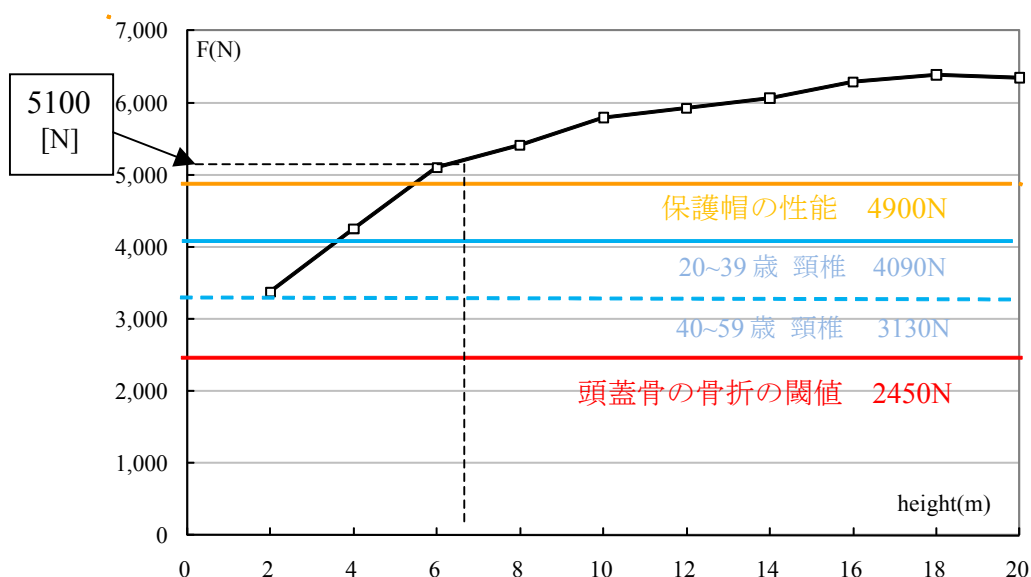
図 3 野縁付き捨て張りの衝撃荷重

これより、頭部にかかる衝撃荷重を推定すると約 5100N となる。赤の線は Naum による頭蓋骨(側頭頭頂骨)骨折の閾値を示す。20~39 歳の人の頸部の骨折の閾値を青の点線で示し、40~59 歳の人の頸部の骨折の閾値を青の実線で示す。橙の線は保護帽(ヘルメット)の性能規定に用いられる閾値を示す。

実験データから推定された衝撃荷重は、頭蓋骨骨折の閾値を超えていることがわかる。

以上より、もし落下した天井の直下に人がいた場合、脳挫傷や頸椎の損傷などに至る可能性があったと推測される。
