東北地方太平洋沖地震による茨城空港ターミナルビル内天井落下に関する速報(第2版)

その1/3：天井落下の概要

東北地方太平洋沖地震による茨城空港ターミナルビル内天井落下に関する速報(第1版)

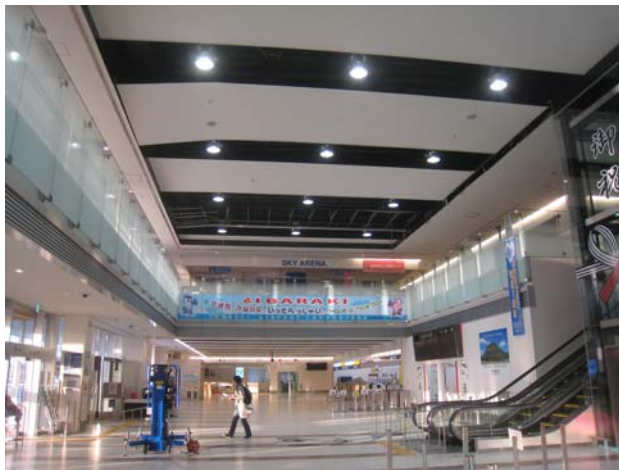
図 6 ロビー全景

エントランスホール及び待合ロビーを兼ねた吹き抜け空間部(約 25.8m×11.2m、天井高 8.3m)の吊り天井の落下被害。照明の列と交互に 5 列に分けて設置された吊り天井のうちの最北側 1 列 (約 11.2m×3.0m) の天井材全体が本震時に落下した。天井は、軽量鉄骨下地の在来工法で天井材は捨て張り石膏ボード t9.5+ロックウール化粧吸音板 t15。吊り長は約 1600mm。

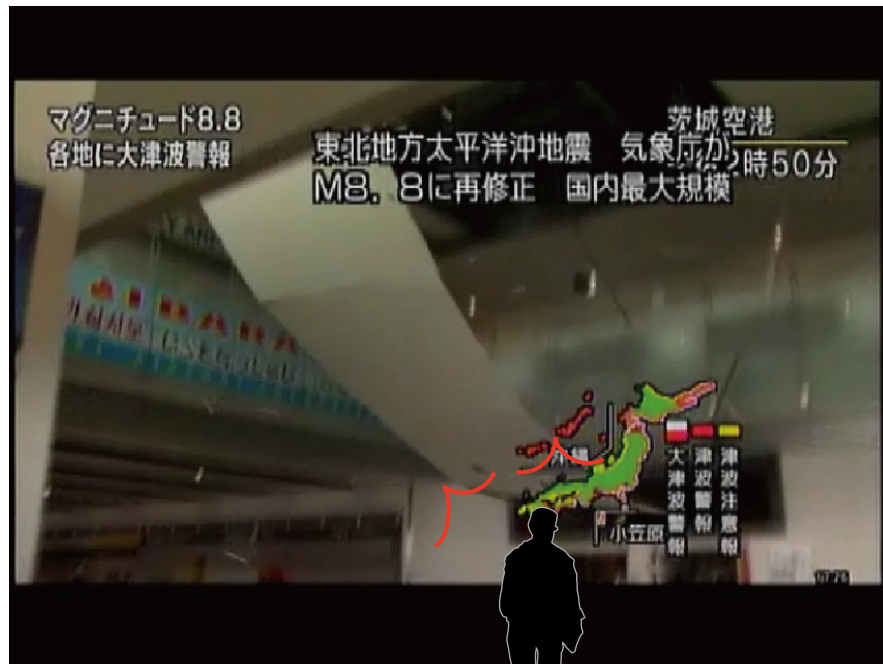
図4 衝突時のイメージ

以上より、もし落下した天井の直下に人がいた場合、脳挫傷や頸椎の損傷などに至る可能性があったと推測される。

| 天井重量 | — | 約 4.3kN(野縁を含む) |
| 衝突直前速度 | — | 9m/s (落下映像から推定) |
